UNIVERSIDADE FEDERAL DO MARANHÃO  
PROGRAMA DE PÓS-GRADUAÇÃO EM ENERGIA E AMBIENTE  
MESTRADO PROFISSIONAL EM ENERGIA E AMBIENTE

**GESTÃO DA QUALIDADE APLICADA A IMPLANTAÇÃO DE  
TECNOLOGIA LED NA ILUMINAÇÃO PÚBLICA**

Dissertação apresentada ao Programa de Pós-Graduação em Energia e Ambiente da Universidade Federal do Maranhão como requisito parcial à obtenção do título de Mestre Profissional em Energia e Ambiente.

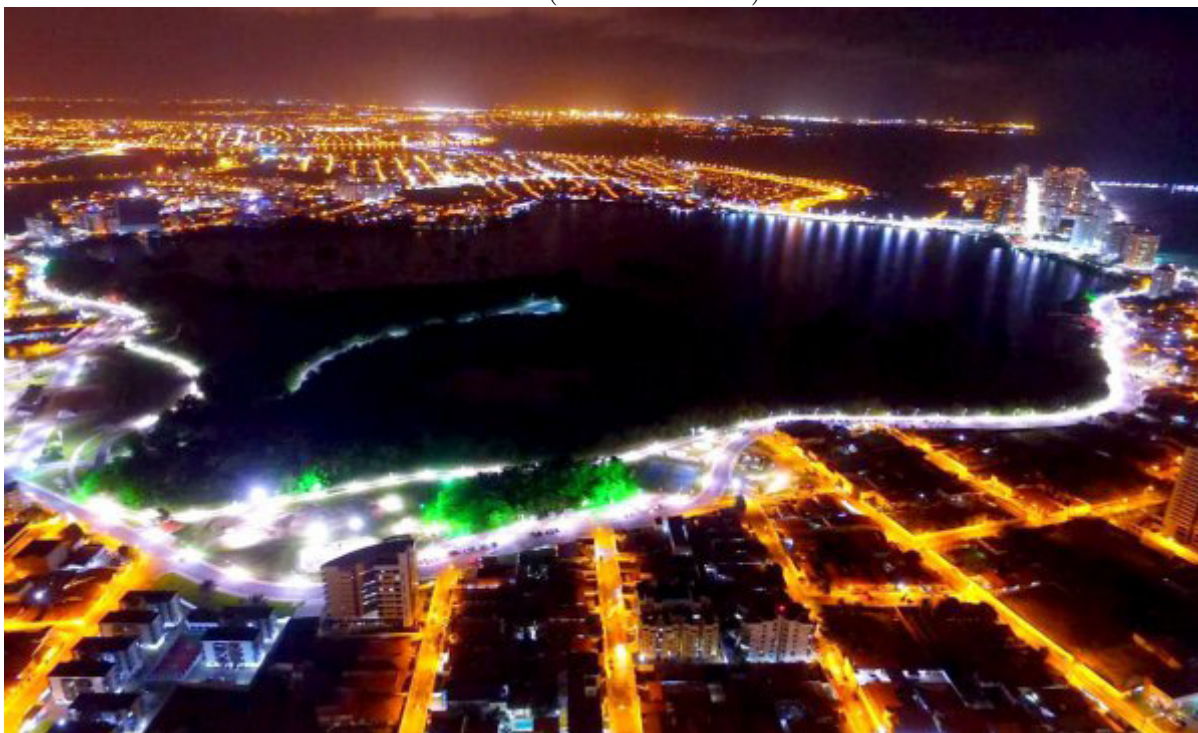
Figura 1.2 – Contraste entre a iluminação LED e convencional em torno da Lagoa da Jansen (São Luís – MA)

Entretanto, a implantação de luminárias LED em áreas de iluminação pública traz vários desafios, tais como o valor do investimento, a falta de profissionais qualificados para atuarem nas obras e manutenções e as falhas do sistema, tanto causadas pelas intempéries, quanto pela tecnologia adotada prematuramente, sem um bom estudo de viabilidade técnica. O planejamento para a substituição da tecnologia atual de lâmpadas de descarga para tecnologia LED e a gestão dos sistemas pós implantação ainda é uma tarefa pouco discutida, sendo necessário introduzir alguns componentes de gestão para entender todo o processo e poder planejar com êxito. Na Figura 1.2 é ilustrado um comparativo visual entre as áreas com tecnologia LED (luz branca) e iluminação convencional com lâmpadas de vapor de sódio de alta pressão (luz amarela) em torno da Lagoa da Jansen, situada em São Luís (MA).

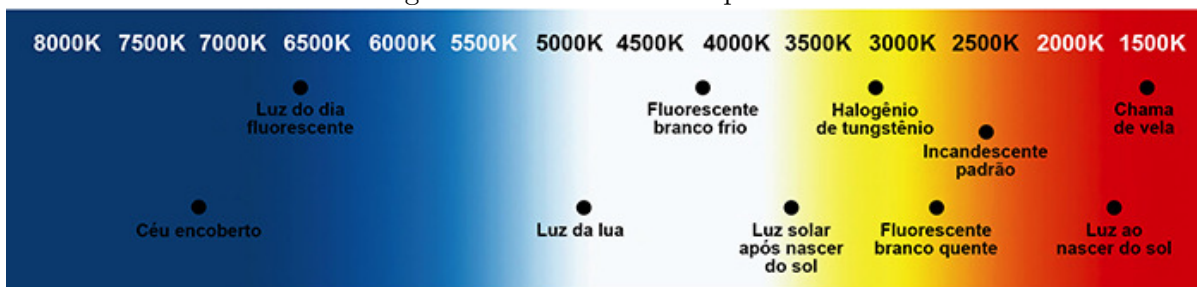
Figura 2.4 – Escala de temperaturas de cor

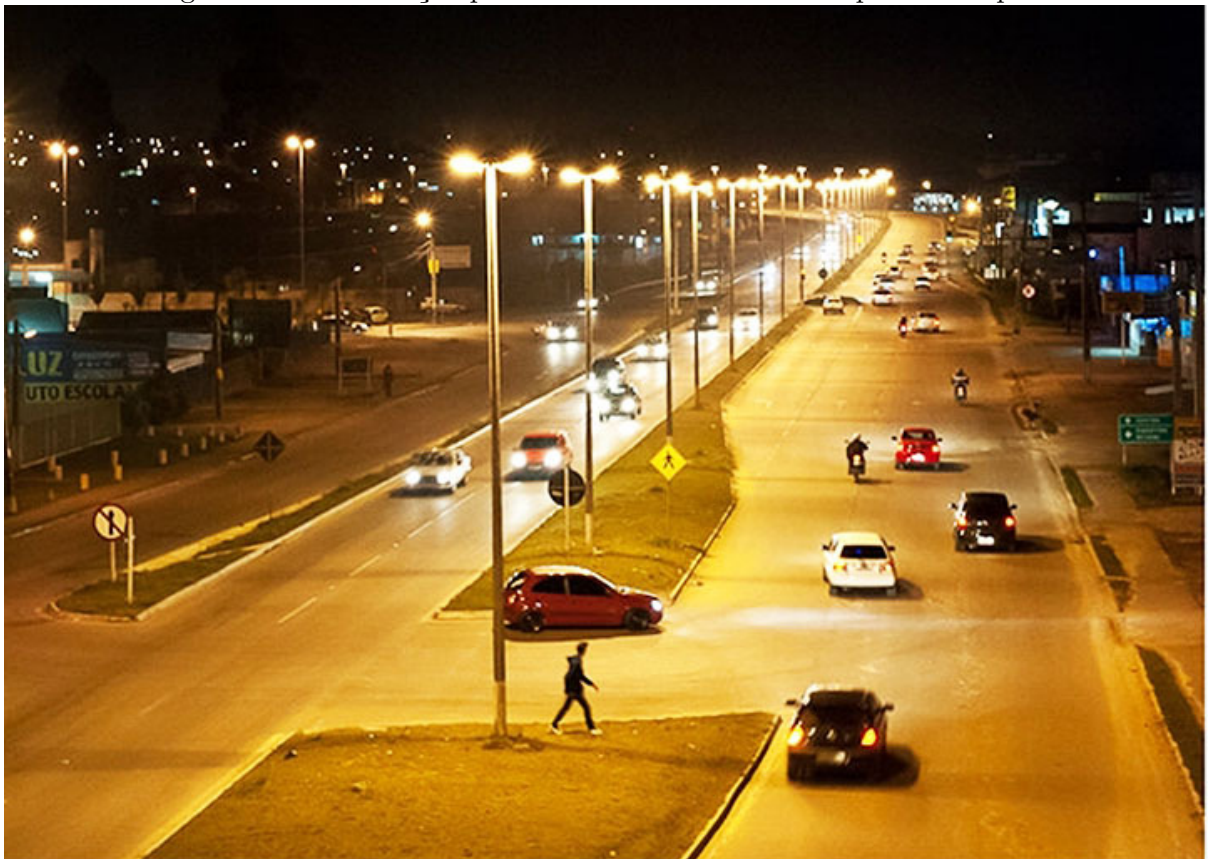
Figura 2.5 – Iluminação pública convencional com lâmpada de vapor de sódio

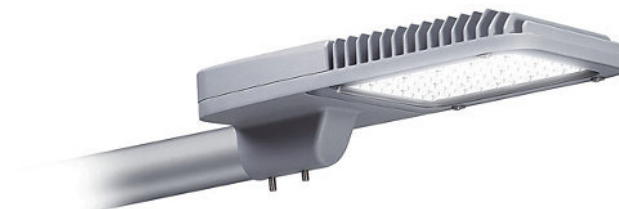
Figura 5.1 – Luminária LED Philips BRP utilizada em SJR

Para implantação da metodologia de gestão foi utilizado como estudo de caso o contrato nº 353/2016 firmado entre a empresa SJR ILUMINAÇÃO DO FUTURO SPE S/A e a Prefeitura Municipal de São José de Ribamar, cujo contrato tem duração de 15 anos a partir de novembro de 2016. A empresa em questão foi criada em caráter de sociedade pelas empresas CITELUM GROUPE EDF e FM Rodrigues e o contrato trata de uma Parceria Público-Privado (PPP), que tem como principal objetivo modernizar todo o parque de iluminação pública de São José de Ribamar – MA para LED, ou seja, a substituição total de 22.507 pontos luminosos (Figura 5.1).

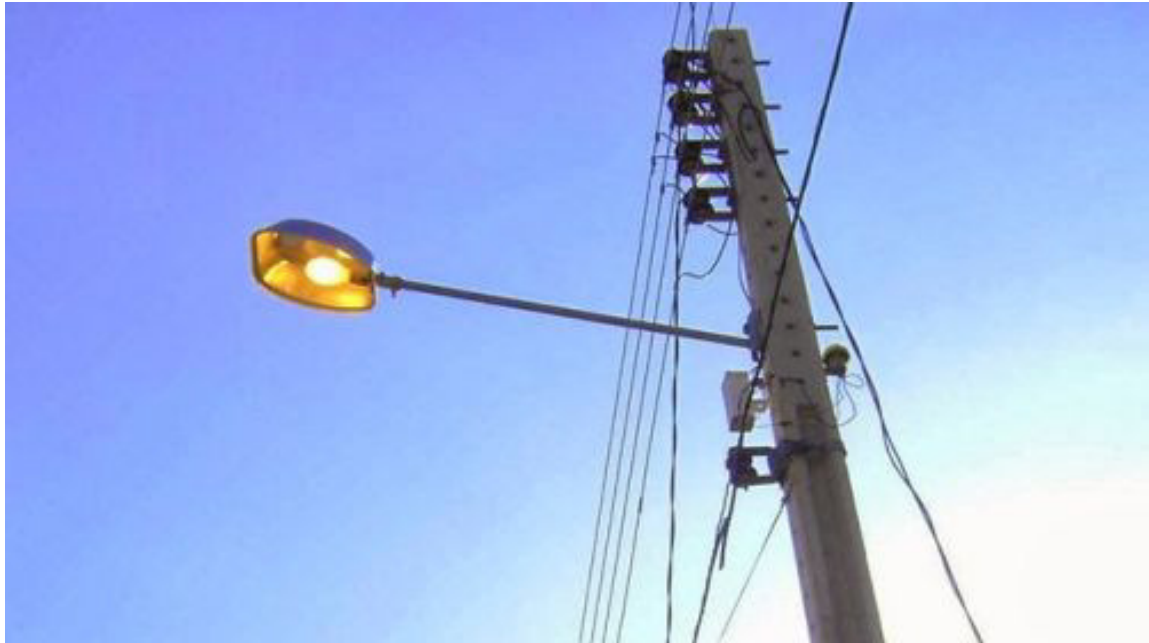
Figura 5.4 – Luminária aberta modelo X-21 com tecnologia defasada.

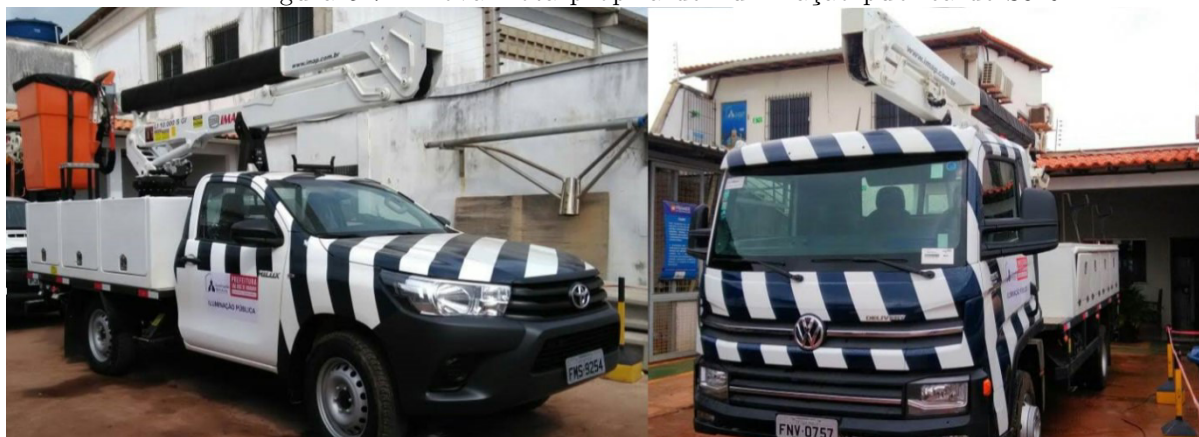
Figura 5.7 – Nova frota própria de iluminação pública de SJR.

Dois itens sofreram bastante resistência por conta do alto investimento, a aquisição de frota própria e a contratação de uma nova empresa para execução da modernização. Em relação a frota própria, foi mostrado o alto custo de manutenção e aluguel dos carros terceirizados, cerca de R\$ 35.000,00 por mês, e a quantidade de dias que as equipes ficavam paradas quando os carros estavam na oficina, em média 2 dias por equipe no mês. Foi mostrado também que a empresa local não possuía experiência com aplicação de LEDs e que esta também não dava total prioridade a modernização de Ribamar. No fim, a gerente geral decidiu por diminuir a frota para dois carros em vez de três e providenciar a compra de um novo caminhão cesto e um carro menor de modelo Hilux com cesto acoplado para locais de difícil acesso, conforme é mostrado na Figura 5.7 abaixo.

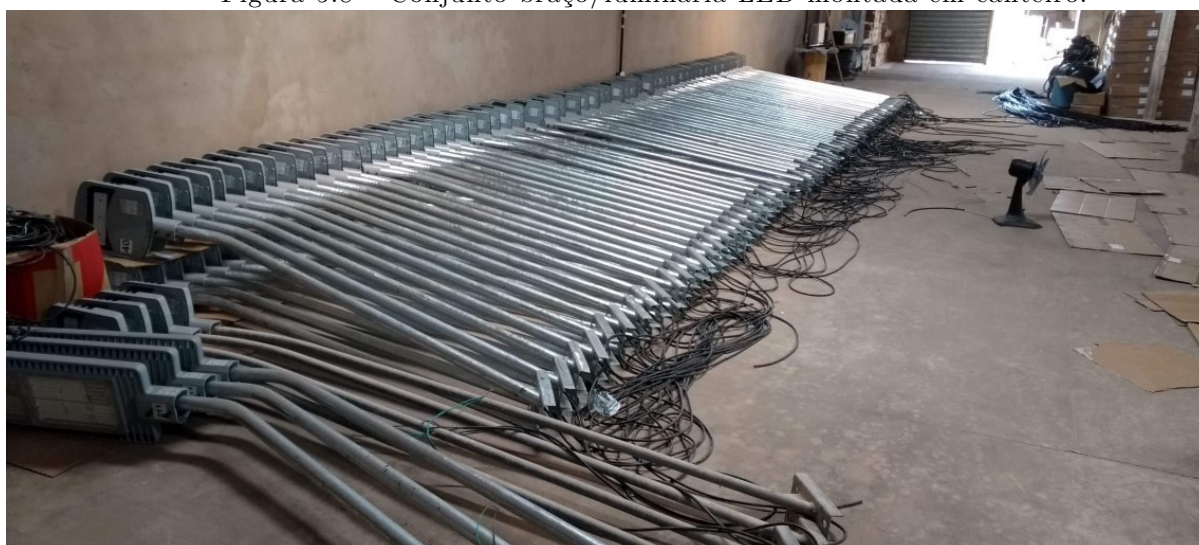
Figura 5.8 – Conjunto braço/luminária LED montada em canteiro.

Em relação a empresa terceirizada, foi decidida a vinda de uma empresa terceirizada de São Paulo chamada Linha Empresarial para fazer a modernização do parque de Ribamar. Esta empresa possui larga experiência na transposição de luminárias LED e um método extremamente eficiente de substituição, uma vez que as luminárias e braços são montados em canteiro, e em campo todo conjunto braço/luminária é substituído, reaproveitando o braço em novas instalações. Esta forma de substituição se torna mais eficiente haja vista que se torna muito mais prático e rápido de montar o conjunto braço/luminária com todas as ligações elétricas em canteiro, na sombra e desenergizado do que trabalhar em altura com poste energizado e com o calor produzido pelo sol no período diurno.

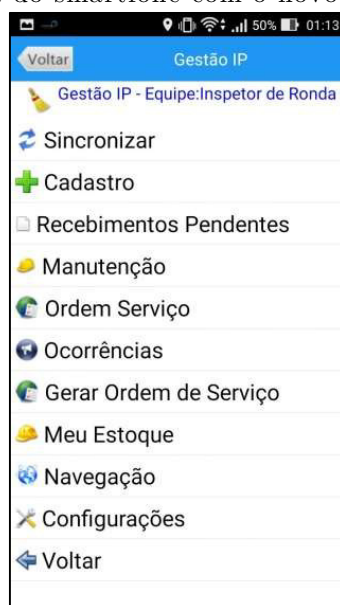
Figura 5.9 – Tela do smartfone com o novo sistema utilizado na SPE

A última ação concluída foi a solicitação para o cliente de uma lista de bairros para instalação dos LED's em ordem de prioridade, para que houvesse tempo hábil para planejamento da execução e principalmente a compra dos materiais a serem utilizados. A única ação cancelada do plano foi a inserção no sistema de uma função de geração de rotas para execução de protocolos via Geolocalização, uma vez que todos os pontos luminosos cadastrados são georeferenciados. Entretanto, a área de TI informou que isso não seria possível no sistema utilizado. Felizmente, a diretoria da empresa decidiu por conta própria comprar um novo sistema para ser utilizado em Ribamar e este extinguiu o uso de protocolos em papel. Desde outubro de 2018 todas as equipes usam *smartphones* com o novo sistema (Figura 5.9), onde os protocolos são baixados e finalizados diretamente no celular e o próprio sistema gera a rota do dia baseado na localização dos pontos, otimizando o processo.
